1. 研究目的・方法

2. 旧鹿沼宿について

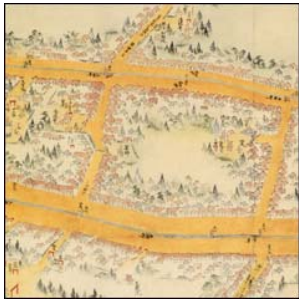
図3 江戸期の鹿沼宿

154棟中、街道沿いに確認できるのは65棟である。1806（文化3）年に作成された『日光道中壬生通分間延絵図 第二巻』²⁾〔図3〕における鹿沼宿は平入の建物が75%、妻入の建物が25%の割合で描かれており、平入と妻入が混在する町並みであったということが分かる。また、1921（大正9）年に作成された『鹿沼町実景』³⁾〔図4〕及び、明治から昭和にかけての古写真においては、切妻・平入、次いで、入母屋・妻入の建造物が全体の割合を占めている。このことから、大正期においても旧鹿沼宿は切妻・平入と入母屋・妻入が多く存在する町並みであったことが分かる。『日光道中壬生通分間延絵図』における同街道沿いの宿場の町並みと比較しても、旧鹿沼宿における妻入町家の割合

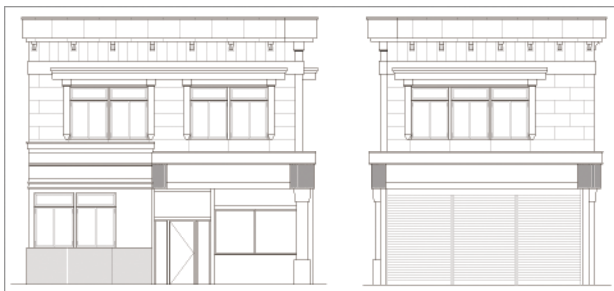
図5 山野井家住宅 立面図 左：店舗棟南面 右：東面

悉皆調査の中から、山野井家住宅（下材木町）、岡本歯科医院（下材木町）、福田家住宅（上材木町）の3棟について詳細調査を実施した。山野井家住宅は店舗棟の外観にパラペット方式による洋風意匠を採用し〔図5〕、岡本歯科医院は医院棟を本格的な洋館としている。両者とも居住部分は和館としている。この2棟は、かつては鹿沼に相当数存在したと考えられる近代町家⁴⁾の最後の2棟である。福田家住宅は鹿沼宿を代表する豪商の住宅であり、旧鹿沼宿に現存する最古の町家である。ほぼ当初のまま現存しており、鹿沼宿として栄えた時代の様相を今日に伝えている点で非常に貴重な建造物である。3棟に共通してみられる欄間や書院に用いられた鹿沼組子⁵⁾や木工細工は鹿沼宿の職人技術の高さを今日に伝えている。

③本研究に際し3棟の歴史的建造物の調査を行った。その内2棟は大正後期から昭和初期に急増した近代町家の遺構と考えられ、旧鹿沼宿に現存する最後の2棟である。いずれも街道沿いに洋風の意匠を付した店舗や医院部分を持ち、居住部分は和館とする建造物であり、鹿沼の町家の近代化を示す貴重な遺構である。福田家住宅は旧鹿沼宿における最も古い町家と考えられ、江戸の宿場時代の風景を今日に伝える貴重な遺構である。
